WERTSCHÄTZUNG - Denkmalgerechte Sanierung des Kirchenschiffs und Einbau eines Gemeinderaumes

VORHABEN:	Denkmalgerechte Sanierung des Kirchenschiffs und Einbau eines Gemeinderaumes mit ca. 90m ²
STANDORT:	99610 Vogelsberg
AUFTRAGGEBER:	Evang.- Luth. Kirchgemeinde Vogelsberg
STAND:	23.07.2020

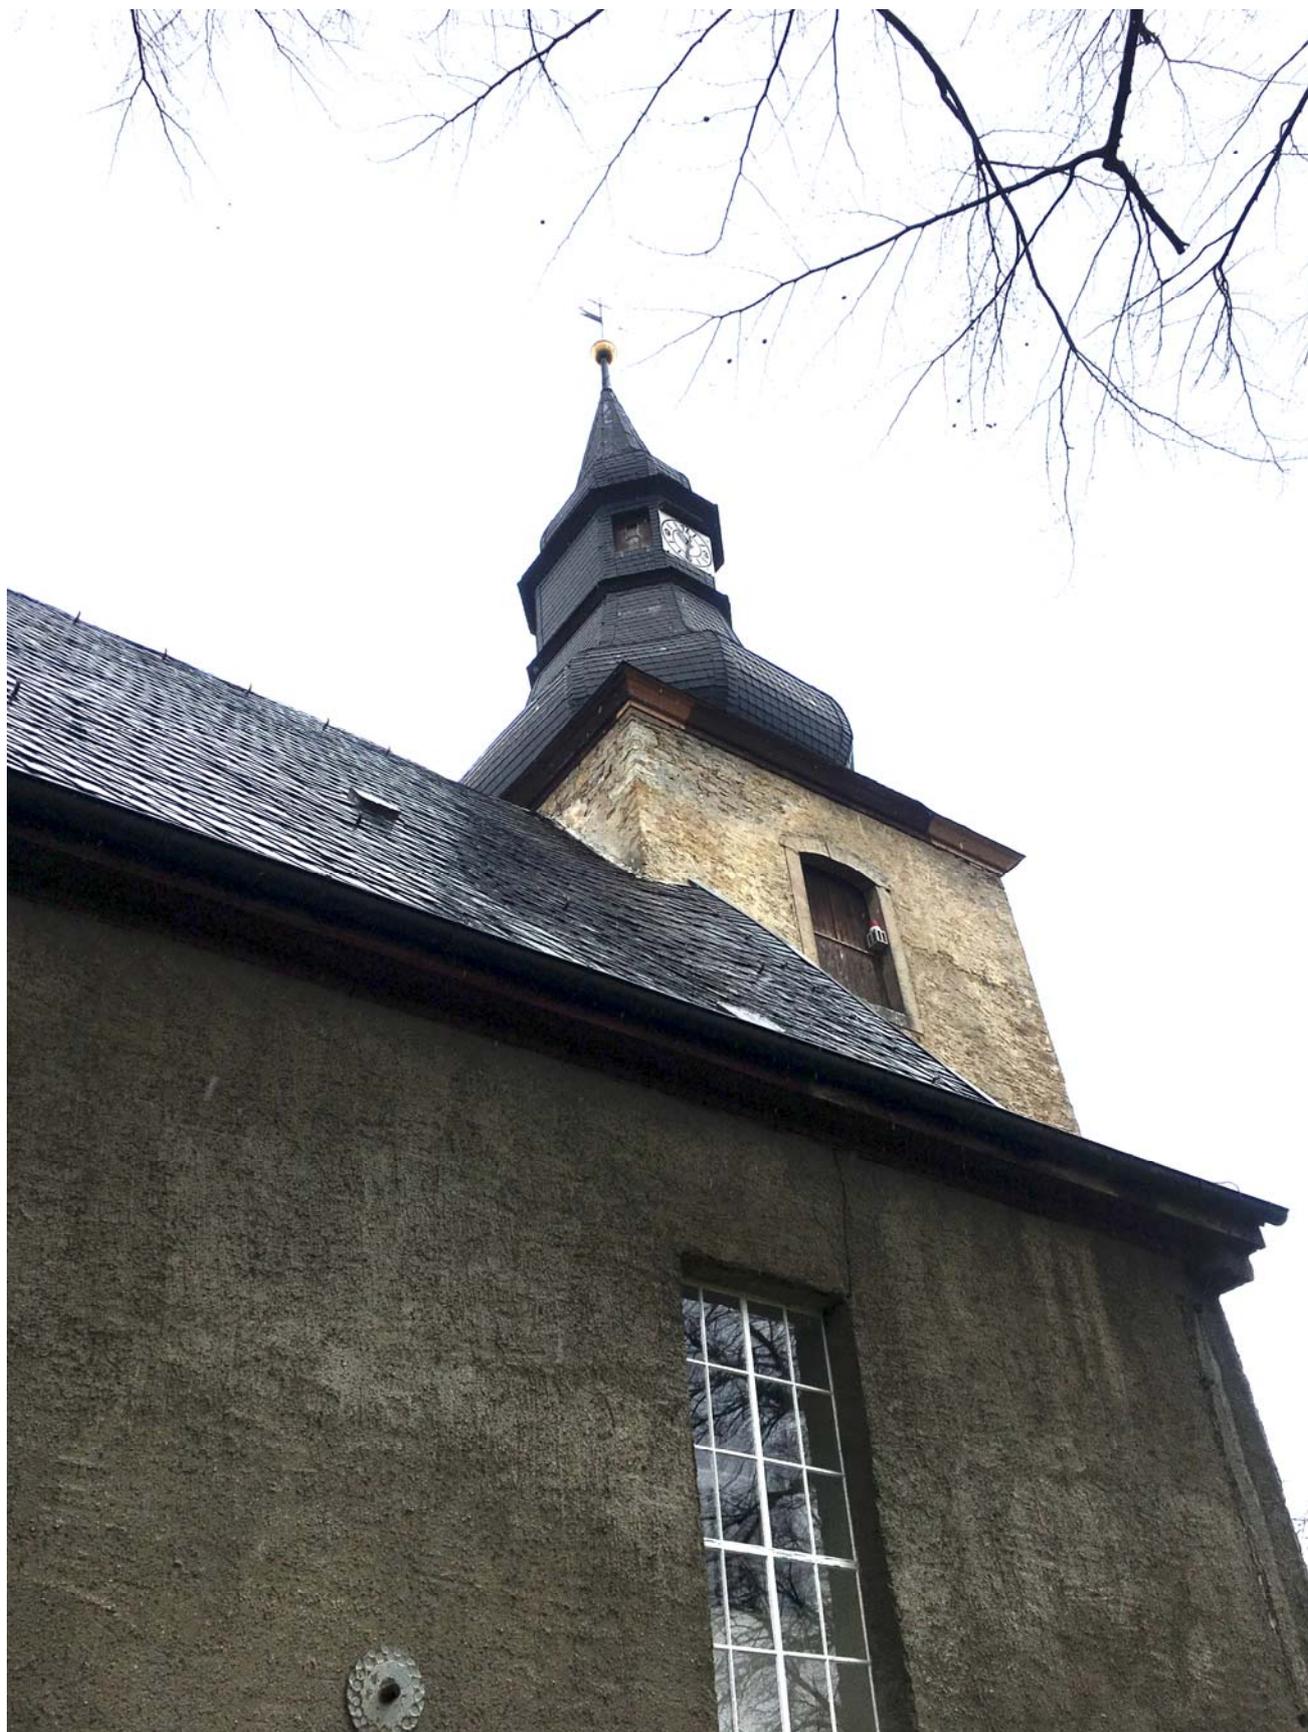
Die Schieferdeckung ist an vielen Stellen schadhaft, lose und teilweise nicht mehr flächendeckend. Die schadhaften Stellen resultieren zum Teil aus der Verwitterung der Befestigungselemente (Schiefernägel) und der Schieferplatten, durch die offenen Stellen ist die darunterliegende Dachschalung in einem teilweise nicht mehr tragfähigen Zustand.

lose und fehlende Schieferdeckung

Aufgrund der losen Schieferdeckung und verwitterte Bereiche der Schalung, ist eine komplette Neudeckung des Kirchenschiffes zu empfehlen.

Maßnahmen: Komplette Abdeckung des vorhandenen Dachbelages sowie der Unterdeckung, ausgleichen der Dachebene und Neudeckung mit Schiefer.

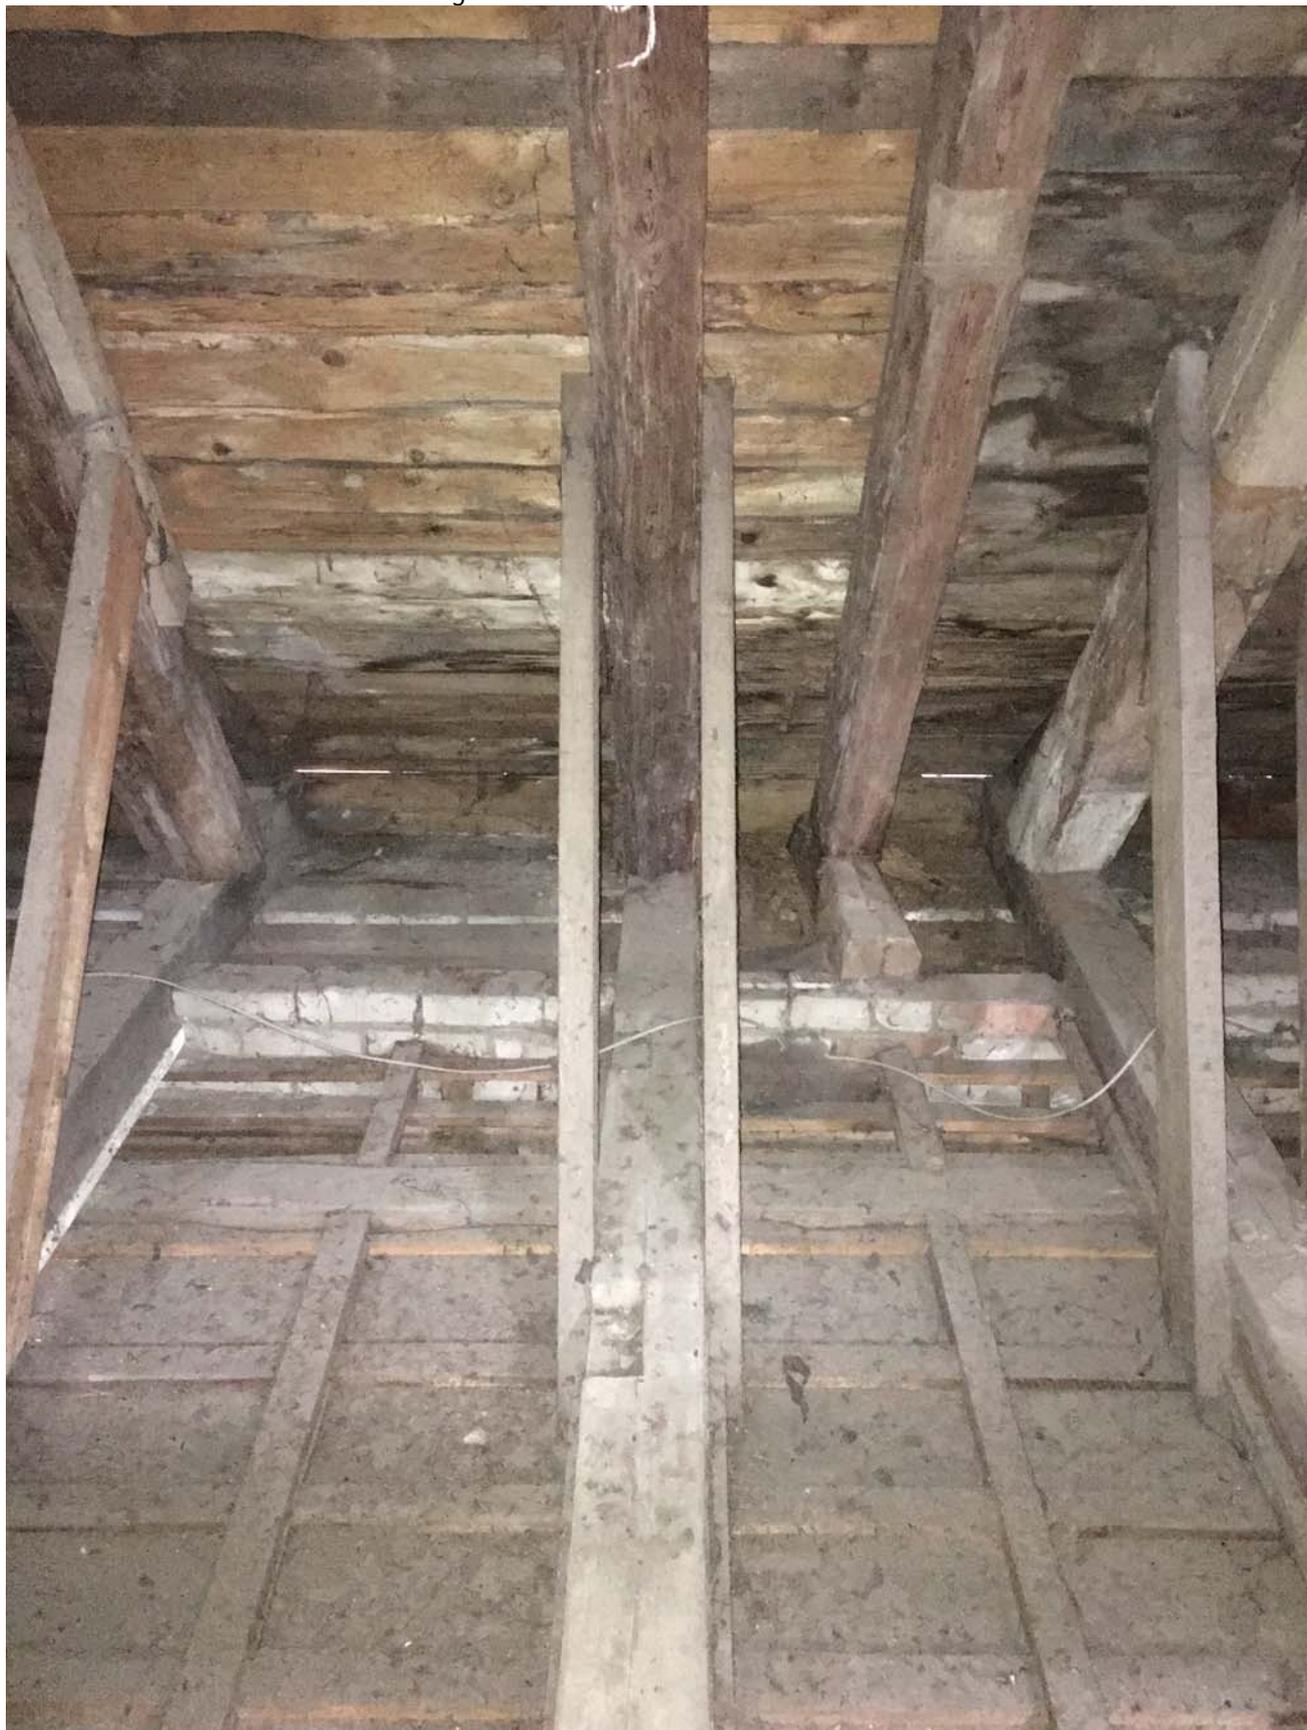
Die Problembereiche sind sowohl von außen (Fehlstellen in der Schieferdeckung), aber insbesondere innen durch die Durchfeuchtungsstellen an der Schalung deutlich erkennbar. Die Schadensbereiche der Holzkonstruktion befinden sich auf der Nord- und Südseite sowie im Chorbereich. Im nördlichen Bereich des Kirchenschiffes sind stellenweise durch Durchfeuchtungsstellen der Dachhaut, geschädigte Mauerschwellen deutlich erkennbar. In einigen Bereichen des Dachstuhles sind einige Sparren auszuwechseln bzw. zerstörte Bereiche zurück zuschneiden und auszuwechseln.

stark durchfeuchtete Dachschalung

Maßnahmen: Die geschädigten Holzbauteile müssen ausgetauscht und kraftschlüssig mit zimmermannsmäßigen Verbindungen an die gesunden Bauteile angeschlossen werden. Biologische Schäden werden durch Gesundschnitt (max. Sicherheitsbereich 20cm) ausgetauscht. Vorbeugender Holzschutz der Schnittflächen aller Reparaturbereiche (Iv, P). Ausbau der schadhaften Mauerschwellen , Reinigung der Mauerwerkskrone, Einbau der neuen Mauerwerksschwelle mit abschnittsweiser Unterkeilung.

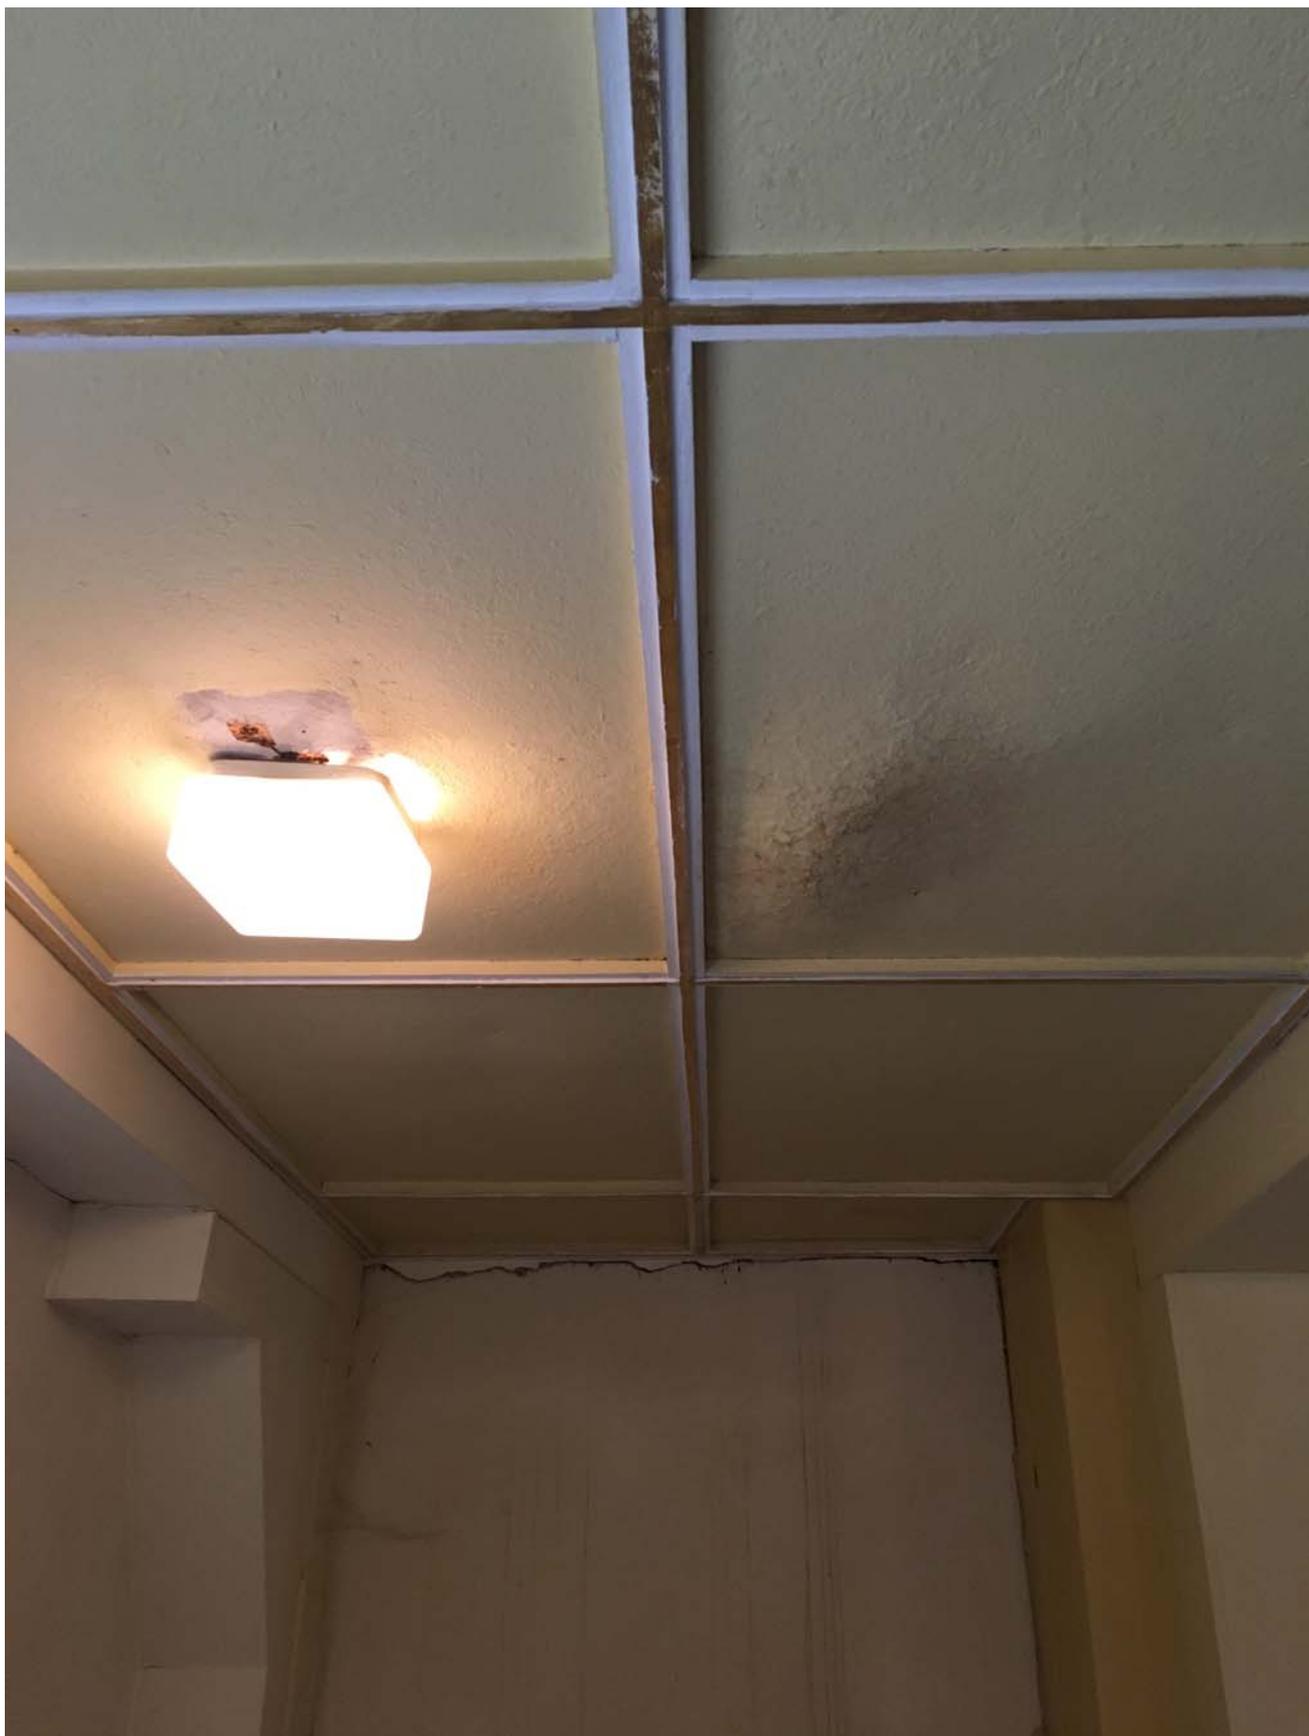
durchfeuchtete Deckenverkleidung aus Spanplatten durch schadhafte Dachdeckung

Rückbau und Entsorgung der gesamten Innenverkleidung von Säulen, Wänden und Unterdecken aus Spanplatten.

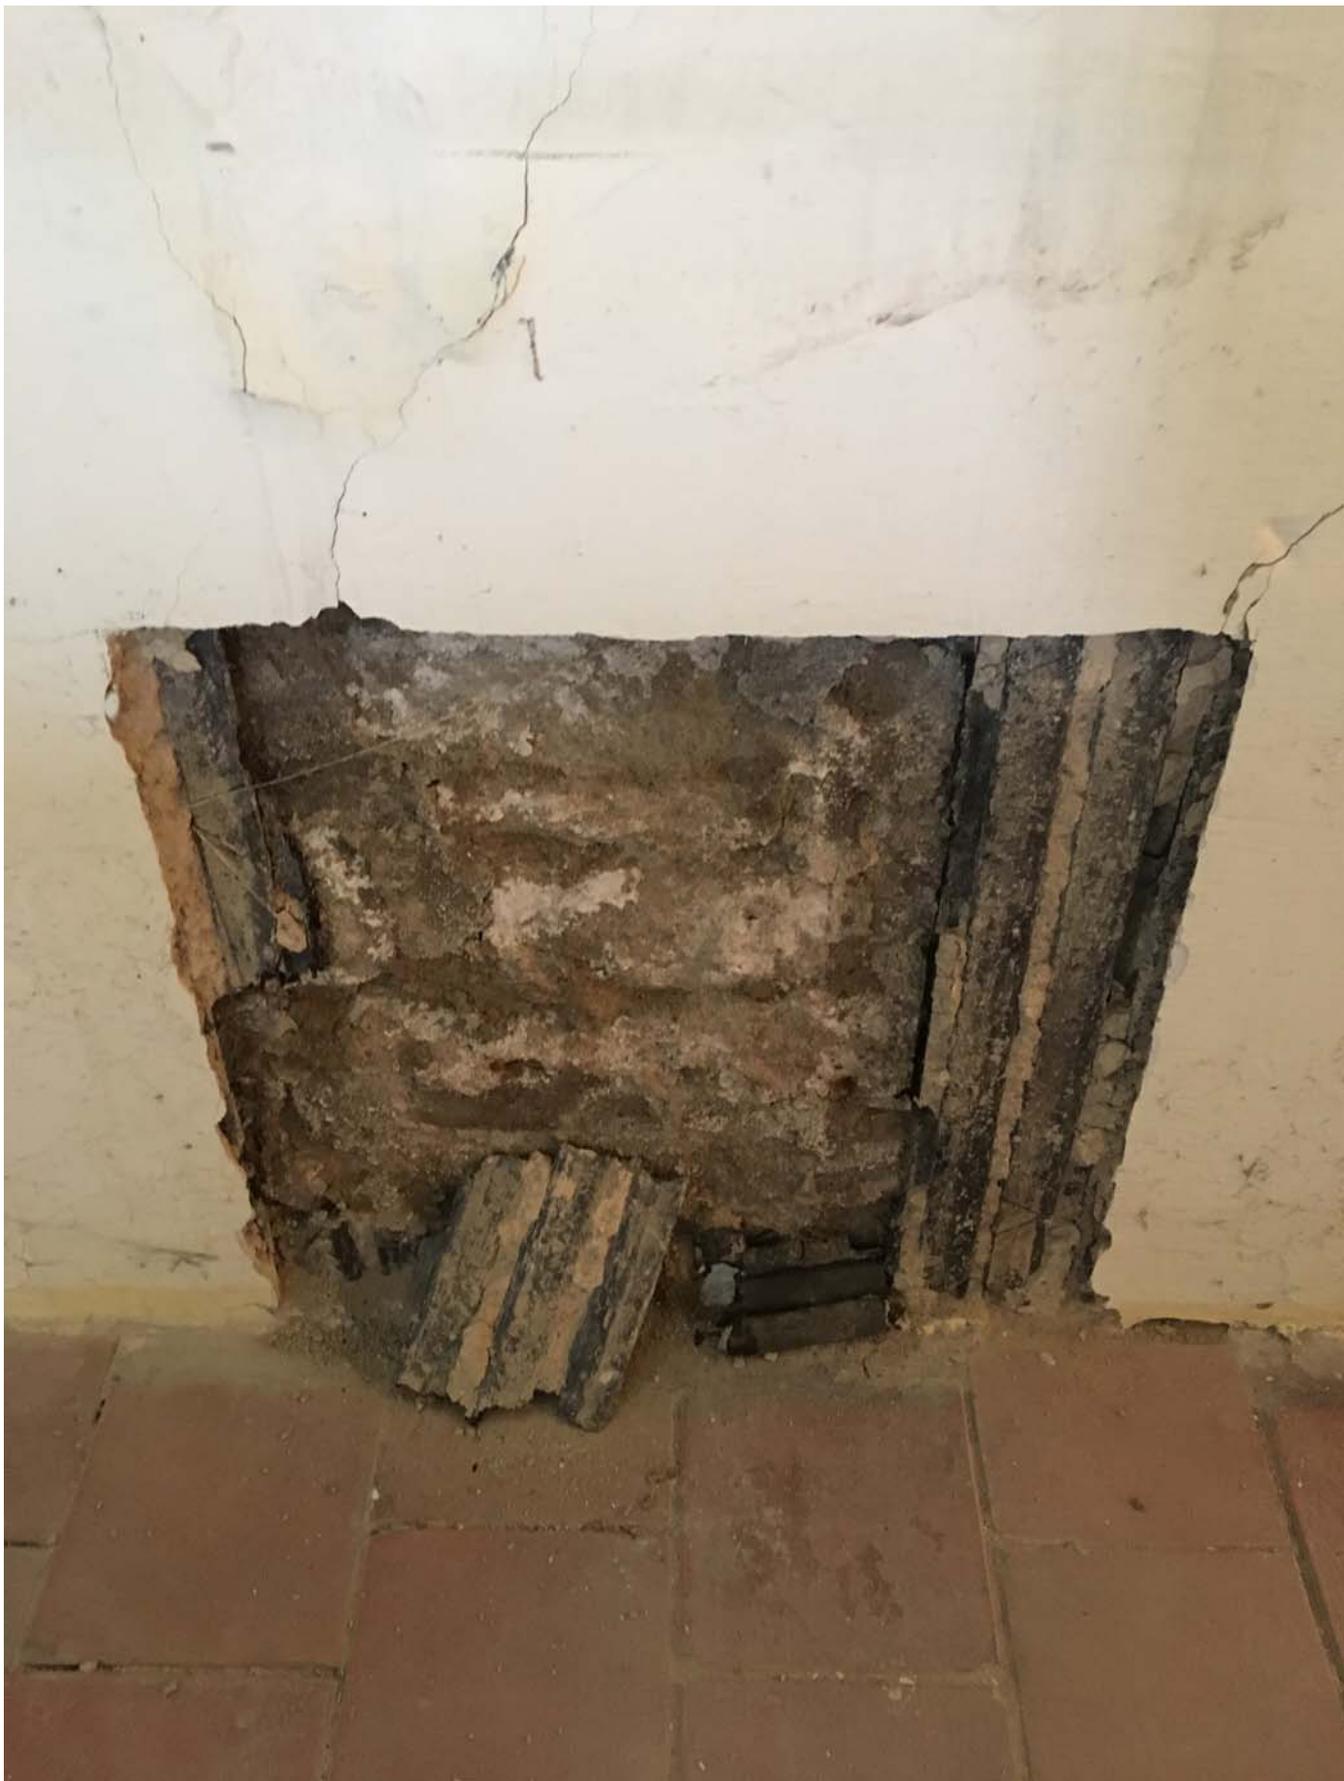
Im Sockelbereich der stark durchfeuchteten Natursteinaußenwände wurde eine teerhaltige Dichtungsbahn verlegt, die die Feuchtigkeit im Bauteil hält.

stark durchfeuchtete Sockelwand

Rückbau der teerhaltigen Dichtungsbahn im Sockelbereich inkl. Putz. Herstellung einer ca. 30cm breiten Fuge zwischen Natursteinwand und Bodenbelag durch Rückbau des Bodenbelags.

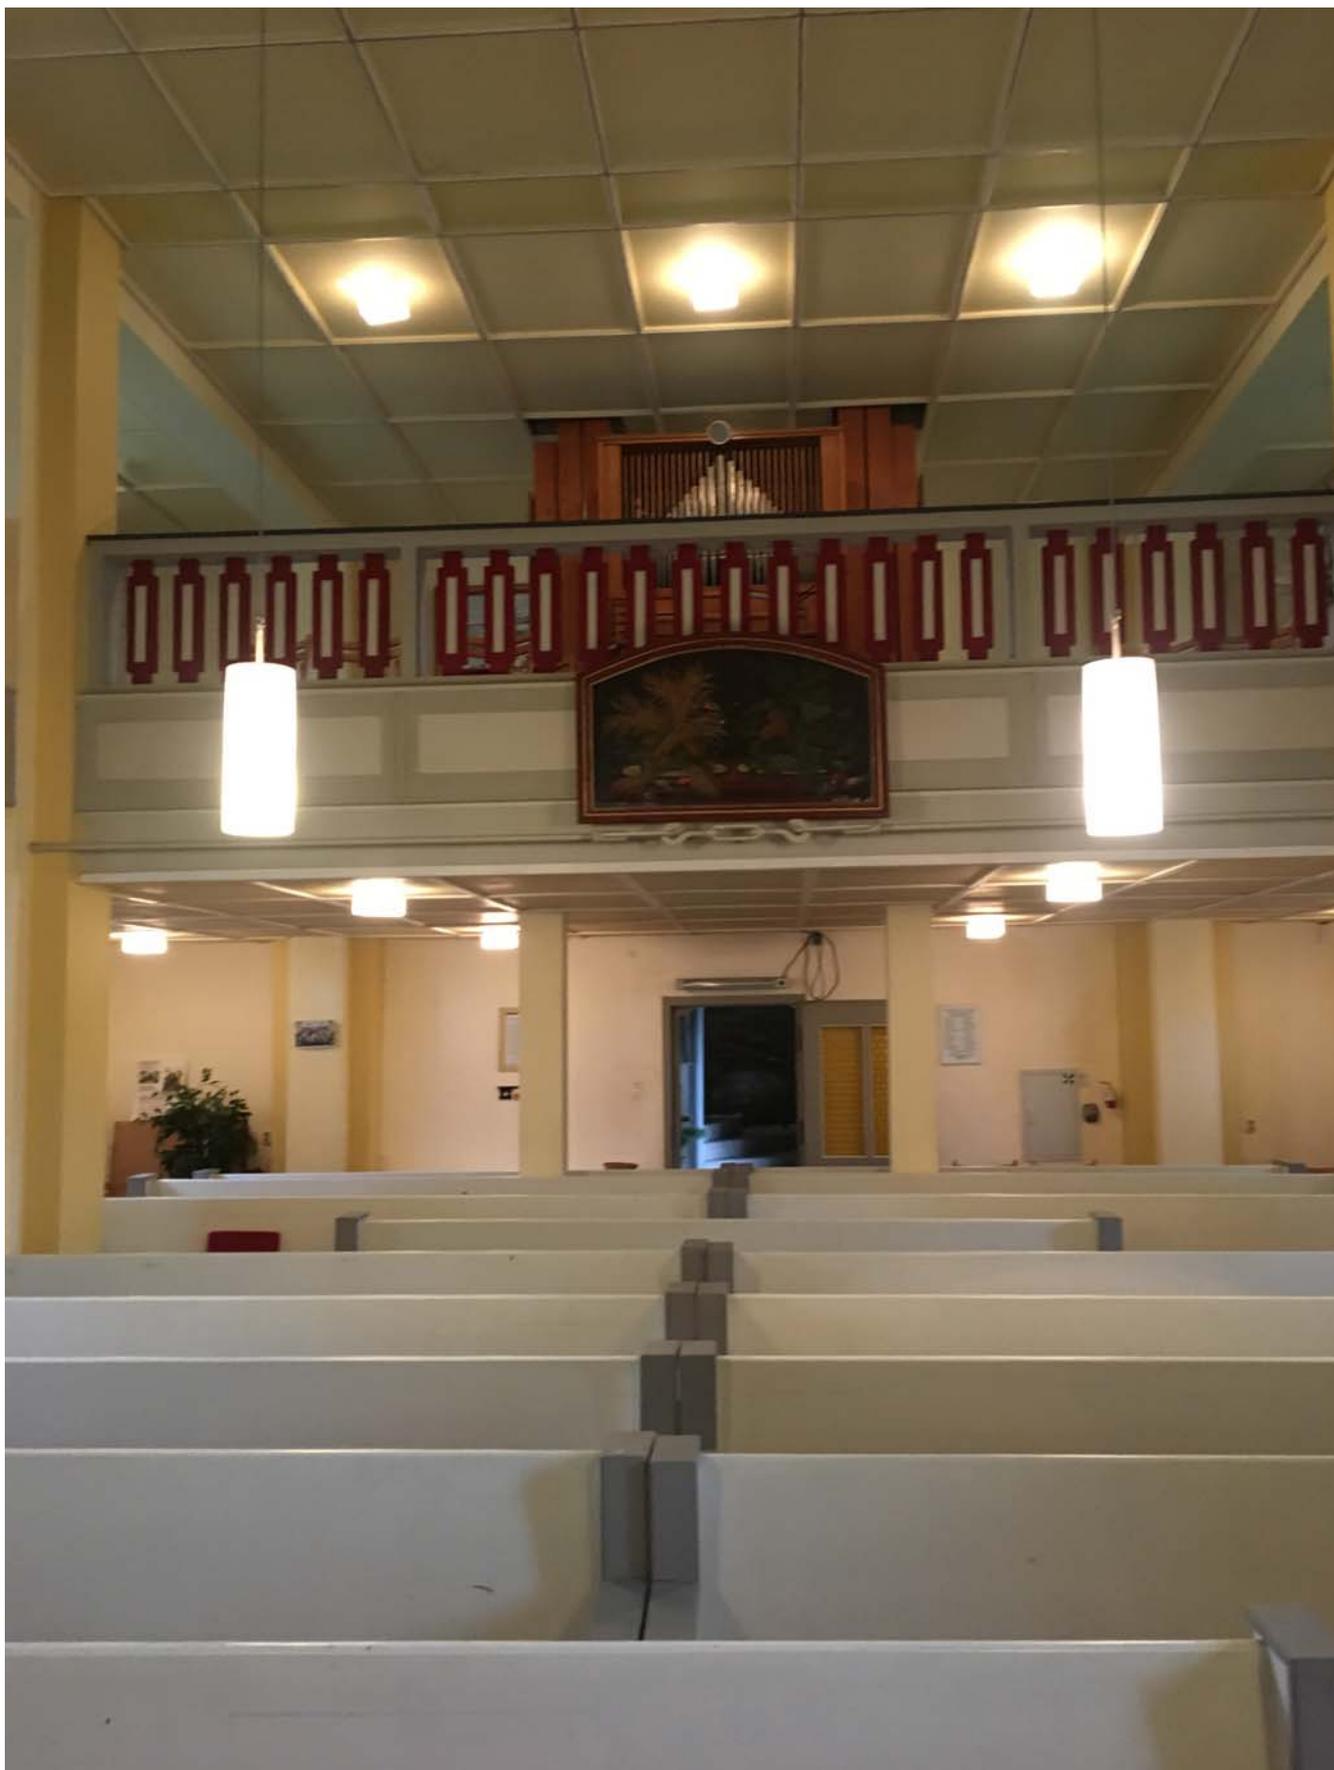
Die gesamte Innenverkleidung von Säulen, Wände und Unterdecken aus Spanplatten ist durch die Beschichtungsart mit Blei und Zink kontaminiert und weist eine erhöhte Kontamination mit wachstumsfähigen Schimmelpilzen auf.

kontaminierte Decken- und Stützenschalung aus Spanplatten
