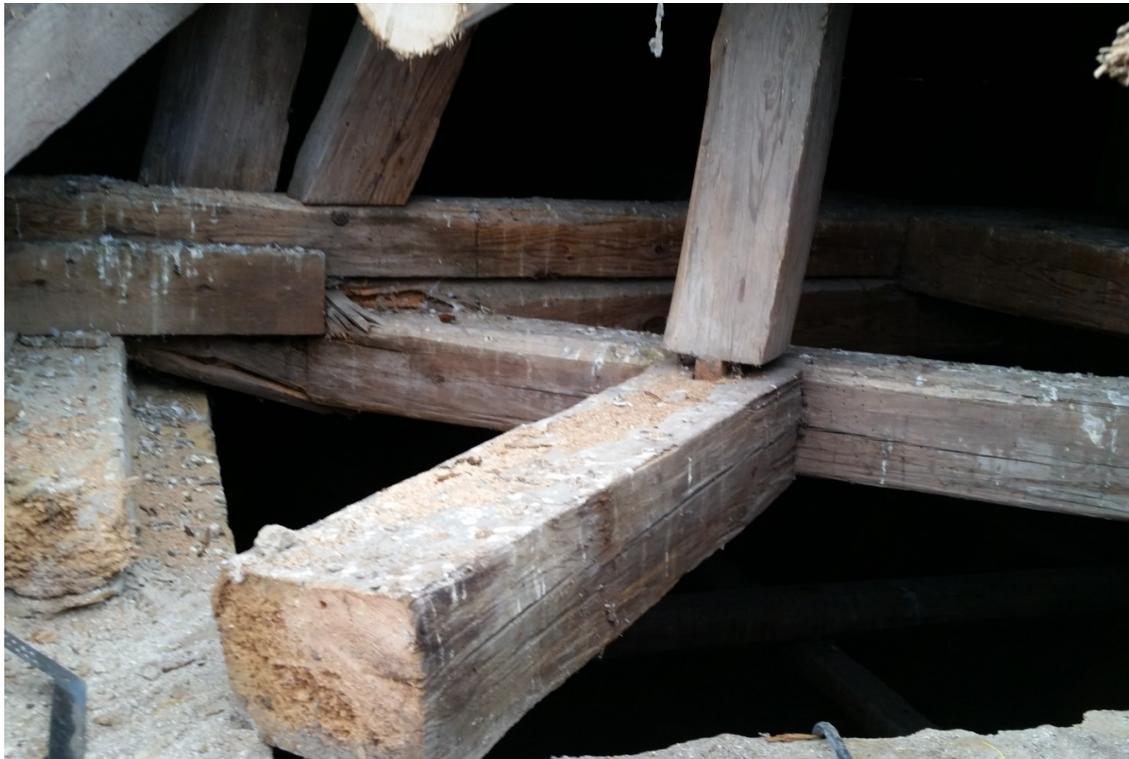
Nord- Ost- Ecke nach der Öffnung

Der Auflagerpunkt auf der Ostseite bietet keine ausreichende Lastaufnahme. Der betroffene Unterzug liegt auf der gegenüberliegenden Seite bereits ebenfalls nicht mehr auf dem Mauerwerk auf. Um im finanziellen Rahmen zu bleiben und das Tragwerk zu sichern wird als Interim ein Überzug in der Gebäudeecke diagonal eingebaut, woran der desolante Balken angehängt werden kann. Eine weitgreifende Bearbeitung ist innerhalb des Abschnittes nicht zu leisten, dennoch notwendig, um ein Nachgeben der Konstruktion zu vermeiden.

Schablonenbretter und Schalung waren an der Außenecke nicht mehr vorhanden und mussten abgetragen werden.

Die innere und äußere Mauerswellen werden nur im Eckbereich angesetzt und müssen beim nächsten Bauabschnitt mit den Mittelbereichen verbunden werden.

Der Schifter im Bildvordergrund wird wieder eingebunden.

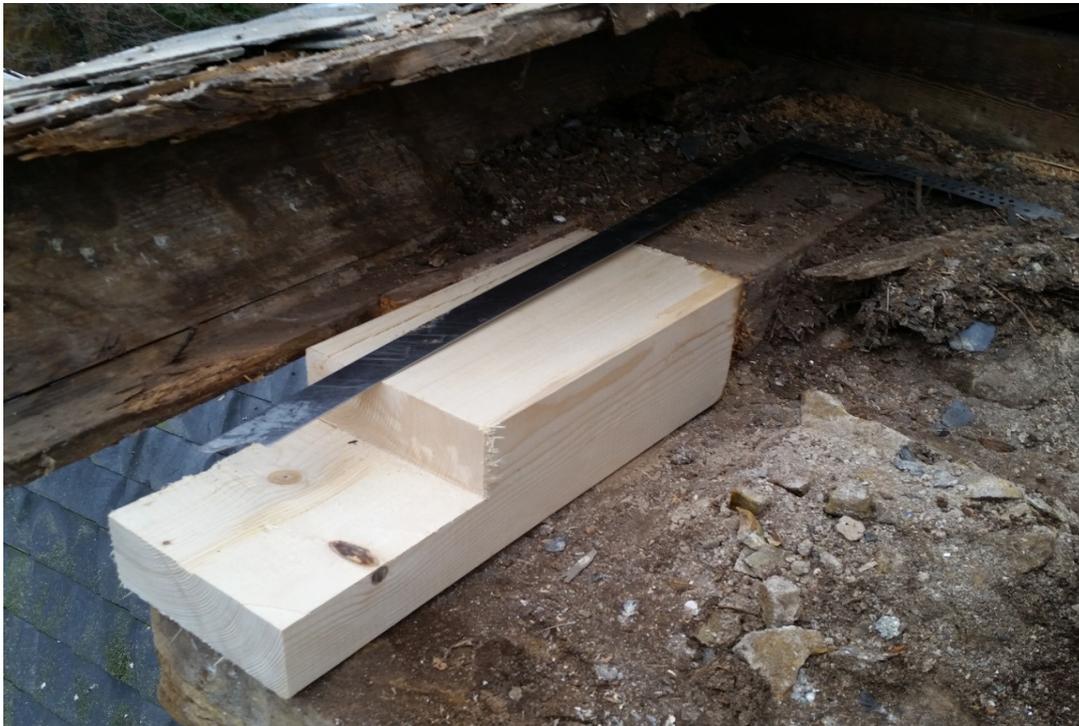
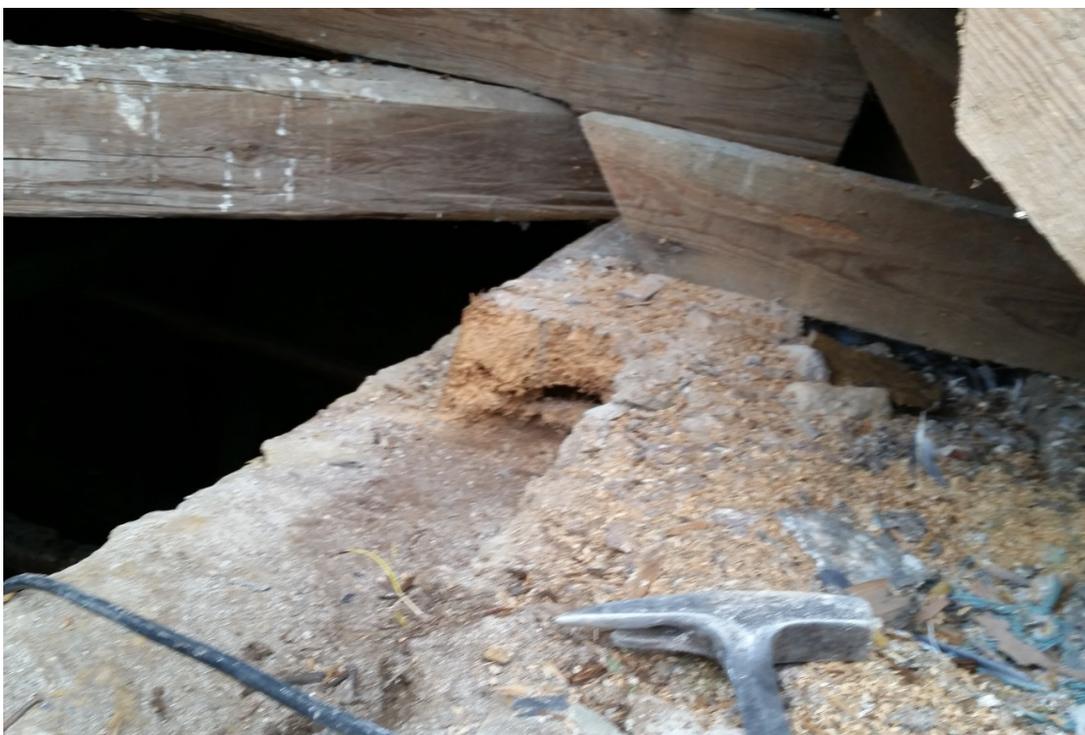
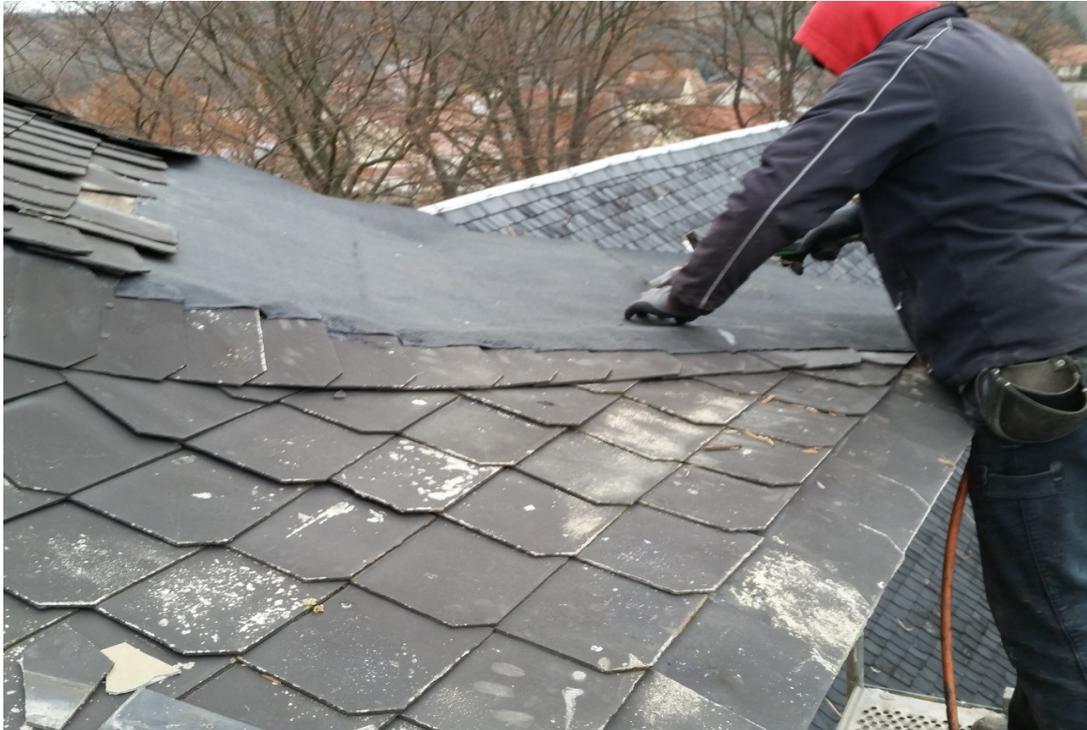
Die beiden Ecken der Südseite sind innenseitig notdürftig repariert gewesen und wurden nun mit Schweißbahn abgedichtet. Die Nordecke werden nach Einbau der Schalung auch mit Bitumenbahn versehen.
