**Holzschutz-technische Bewertung Schadstoff-Analytik (Alt-HSM)**  
Stoffliche Ermittlung / Gefahrenanalyse

Objekt / Bauvorhaben:	Ev. Kirche Vogelsberg
Auftraggeber:	Ev. Kirchgemeinde Vogelsberg c/o Ev. Pfarramt Großbrennbach Platz der Demokratie 1, 99610 Großbrennbach
Anlass / Maßnahme:	Planung / Kostenschätzung
Bauwerksbereich:	Kircheninnenraum / Dachstuhl
Angaben zu den Proben	① Dichtungsbahn Südwand innen ② Putzmörtel Südwand innen ③ Spanplatte Säulenverkleidung ④ Holzmischprobe Dachstuhlhölzer ⑤ Holzprobe Dachschalung ⑥ Dachunterdeckung (Dachpappe)
Proben entnommen (Name / Datum)	⑦- ⑨ Abklatschproben Säulenverkleidungen Schimmelpilze DI Schleder / 12.03.2020
Prüflabor:	①- ⑥ Dr. Ronald Fischer AUb Bad Berka ⑦- ⑨ Institut für Umweltmedizin Dipl.-Biol. Stumm Erfurt
Prüfbericht (vom / Nr.)	06.04.2020 / 20-2860 ①- ⑥ 24.04.2020 / 13065-3 bis 13065-5 ⑦- ⑨

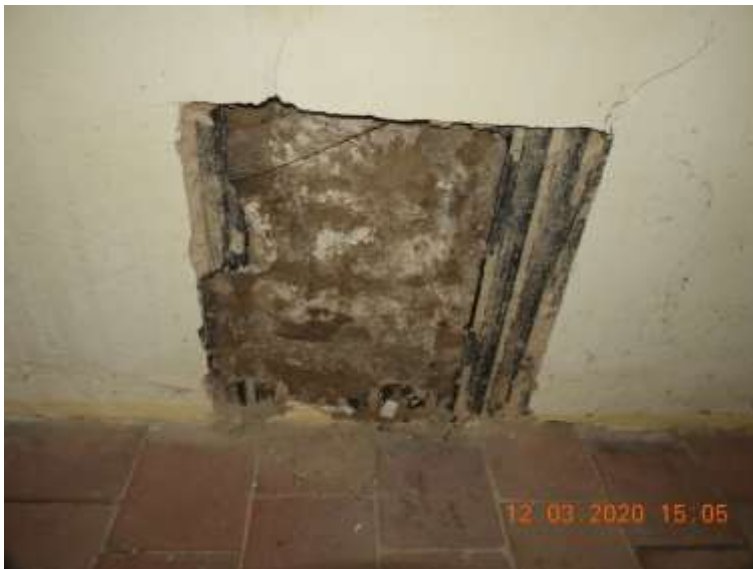
Bild 1: bauseitiger Öffnungsbereich Putz Südwand – stark durchfeuchtetes Mauerwerk: Versuch der Sanierung teerhaltige Dichtungsbahn verputzt

Die **Dichtungsbahnen (Welltafeln)** sind sehr stark mit **PAK belastet**, der Einstufungsgrenzwert der TRGS 551 für die Leitkomponente BaP wurde mit dem Messwert von 1.290 mg/kg TS um das 25,8-fache überschritten. **Die Teerwelltafeln sind nicht asbesthaltig.**

**Abfallklassifizierung Dichtungsplatten: 17 03 03**

Für den Abbruch des Innenputzes und der Dichtungsbahnen ist ein A+S-Plan gemäß TRGS 551 und 524 zu erstellen. Weiterhin ist die PAK-Handlungsanleitung zu beachten.

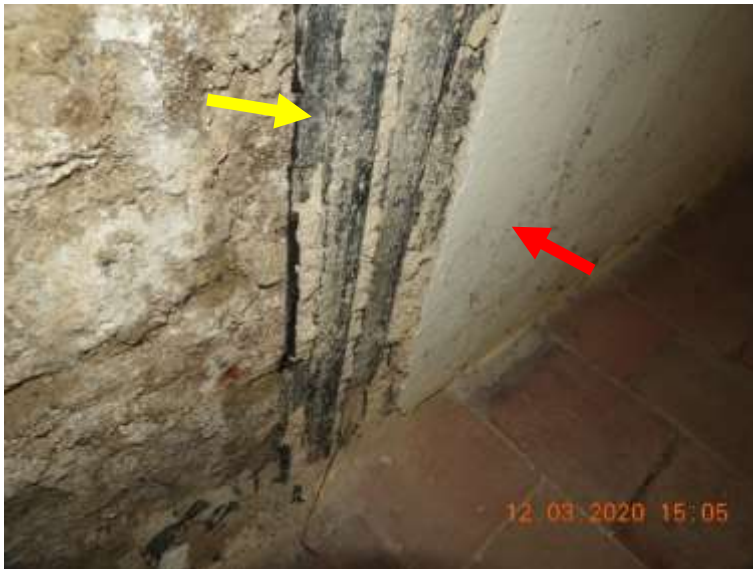
Bild 2: Detailansicht zu Bild 1  
Gelber Pfeil: teerhaltige Welltafeln  
Roter Pfeil: Innenputz

Auch der **Innenputz ist durch PAK kontaminiert**, der Prüfwert für BaP mit 8,3 mg/kg TS liegt deutlich unter dem Einstufungswert von 50 mg/kg TS der TRGS 551.

**Abfallklassifizierung Putzmörtel: 17 09 03**  
**Zuordnungswert LAGA Bauschutt: > Z 2**  
**Zuordnungswert für Deponien (DepV): DK I**

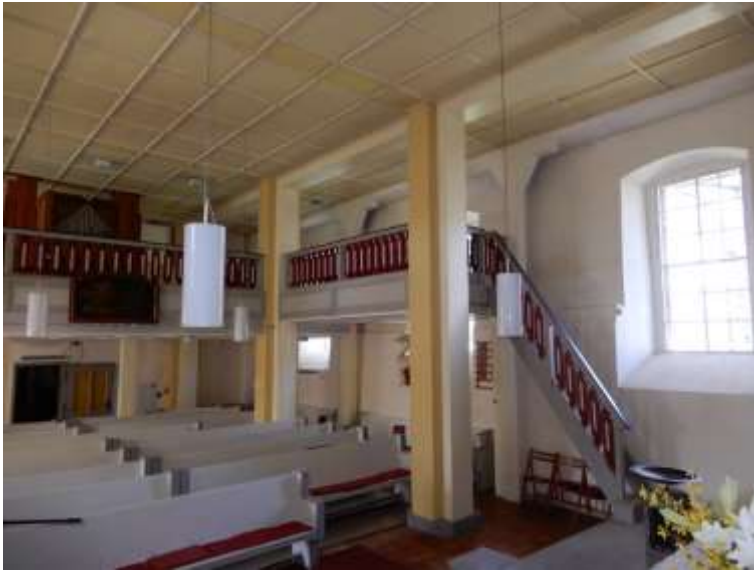
Bild 3: Ansicht Säule Nordseite

Die **Säulenverkleidung** besteht aus **Spanplatten**, die farbig gefasst sind. Die Formaldehyd-Belastung der Spanplatten ist als gering einzustufen.

**Durch die Beschichtung (Anstrich) sind die Säulenverkleidungen (vermutlich auch die gesamte Deckenverkleidung) durch Blei und Zink kontaminiert.**

**Abfallklassifizierung: 17 04 02 A IV**

Für den Abbruch / Rückbau der Innenverkleidungen (Säulen, Decke) ist eine detaillierte Handlungsanweisung zu erstellen.

Probleme mit den schadstoffhaltigen Beschichtungen entstehen nur bei der Bearbeitung (schleifen, sägen), wodurch die Anwendung / Berücksichtigung der TRGS 505 (Blei) und TRGS 561 (Tätigkeiten mit krebserzeugenden Metalle und ihren Verbindungen) erforderlich wird.
