**WETTBEWERB**  
**Kirche**  
**in Vogelsberg**  
**Studie für ein neu zu errichtendes**  
**Kirchenschiff**  
Mai 2018

### Neubau des Kirchenschiffes der Kirche in der Gemeinde Vogelsberg

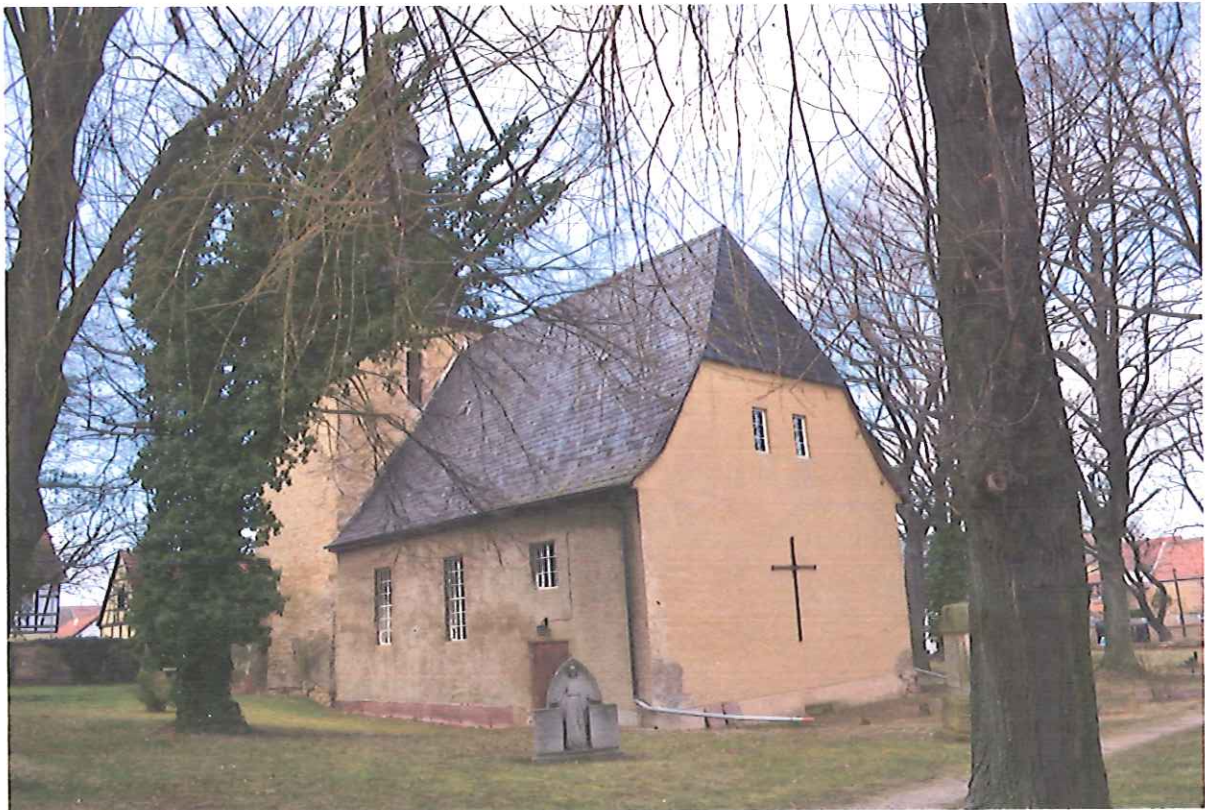
Blick von Süd-Osten

Im vorgelegten Entwurf wird die bestehende Kubatur neu interpretiert.

Ein transparenter Riegel zwischen bestehendem Kirchturm, der einer grundhaften Sanierung bedarf, und dem neuen Kirchenschiff schafft die notwendige Distanz zwischen Alt und Neu, verbindet aber gleichzeitig die beiden Baukörper.

Der neue Baukörper unterscheidet sich sowohl in der Geometrie als auch in der Wahl der zur Verwendung geplanten Baustoffe. Die Grundfläche wird mit 4 parabelförmigen Leimholzbindern überspannt, die an der Basis die Breite des Raumes haben und im Abstand von ca. 5 m hintereinander angeordnet sind.

Die Außenwandfläche ist nur materiell von der Dachfläche getrennt. Der Bogen der Binder setzt sich vom Sockel bis zum First kontinuierlich fort. Über den Fensterflächen beginnt eine Fläche aus Titanzinkblech in Doppelstehfalzdeckung. Durch je 2 Flächenfenster pro Feld (6 Stück auf jeder Seite) in der Zinkblechfläche wird eine zusätzliche optische Verbindung zum Außenraum geschaffen. Dadurch gelangen Helligkeit, die Stimmung der Tages- und Jahreszeiten und die Belebtheit des Himmels in den Innenraum.
